# DIAGNÓSTICO DE VEGETAÇÃO

Diagnóstico da vegetação arbórea localizados na área central do município de  
Tubarão nas margens do Rio Tubarão

Tubarão, 2017

**Prefeitura  
de Tubarão**

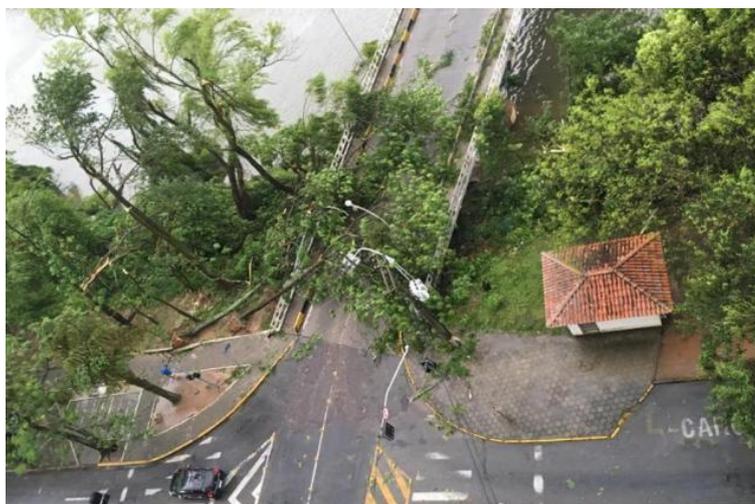
O forte vendaval que atingiu a cidade no dia 16 de outubro de 2016 causou diversos prejuízos e a queda de árvores por toda a cidade. Não foi realizado um inventário do número total de árvores que caíram com o evento, porém há registros em vários pontos do município, inclusive na faixa marginal do Rio Tubarão danificando uma ponte.

Imagem 1: Queda de *Melia azedarach* (cinamomo) causando danos na ponte Dilney Chaves Cabral.

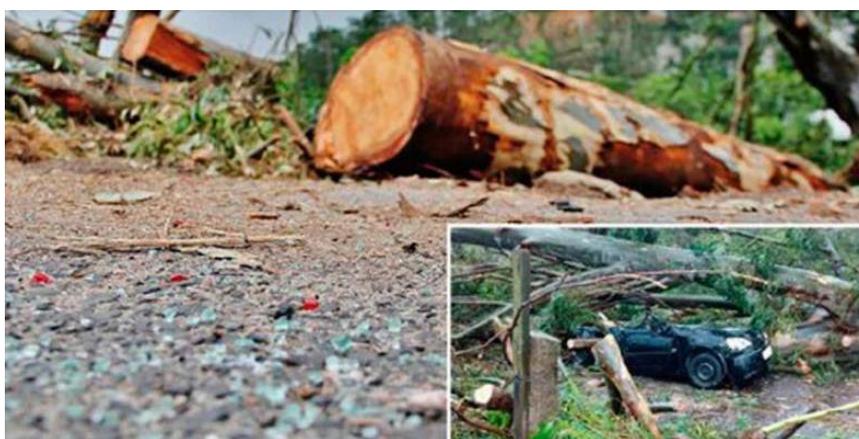
Já o caso mais grave ocorreu no bairro São João, no qual uma criança faleceu após um exemplar da espécie *Eucalyptus* sp. (eucalipto) cair em cima do veículo da família.

Imagem 2: Queda de *Eucalyptus* sp. (eucalipto) que causou a morte de uma criança.

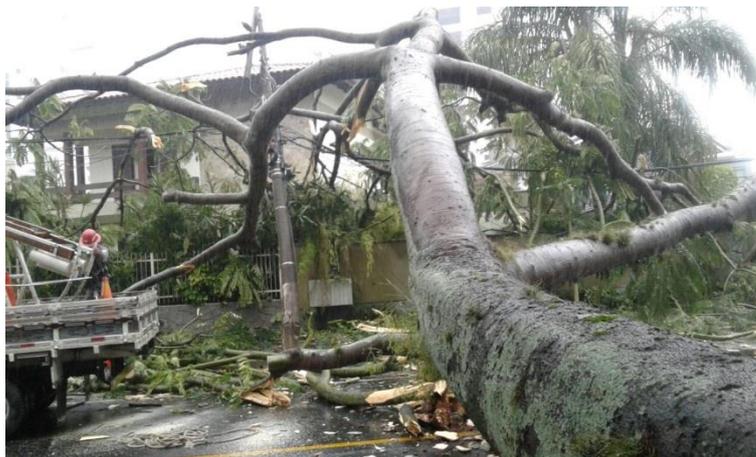
Imagem 3: Queda de *Schizolobium parahyba* (guarapuvu) na Rua Lauro Müller em 04/12/16.

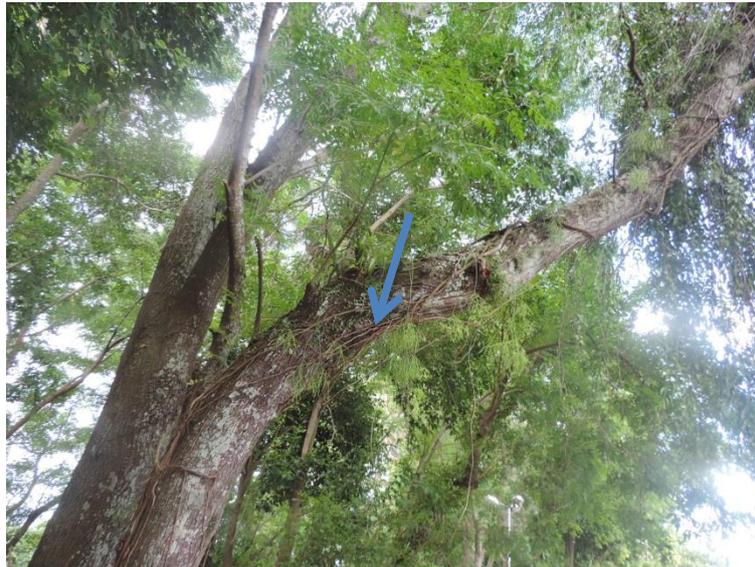
Parte das árvores inventariadas apresentava estado fitossanitário bastante comprometido devido à presença de parasitas, com destaque para a espécie *Struthanthus flexicaulis* (erva-de-passarinho). Essa é uma planta da família Loranthaceae que atinge diferentes tipos de árvores hospedeiras, tanto no meio urbano como rural. Logo que germinam, as sementes emitem um tipo especial de raiz, chamada *haustorium*, uma estrutura capaz de invadir os tecidos vasculares de outras espécies de plantas e sugar seiva bruta e elaborada. É considerada epiparasita, porque cresce sobre o caule das hospedeiras e hemiparasita, porque retira água e sais minerais de suas hospedeiras. Possui ramos finos, longos e flageliformes que envolvem os galhos e tronco da planta hospedeira e emitem novas raízes espaçadamente. Com esses longos ramos, também são capazes de afetar as árvores vizinhas. A planta hospedeira vai gradativamente definhando, sufocada pelo sombreamento e pelo roubo de água e nutrientes. Os ramos ficam fracos e suscetíveis à quebra e ataque de pragas e doenças. A árvore ou arbusto entra em declínio que invariavelmente levará a morte prematura se não for tratada a tempo.

Imagem 7: *Melia azedarach* (cinamomo) parasitado por *Struthanthus flexicaulis* (erva-de-passarinho)  
Fonte: Equipe Técnica, 2017.

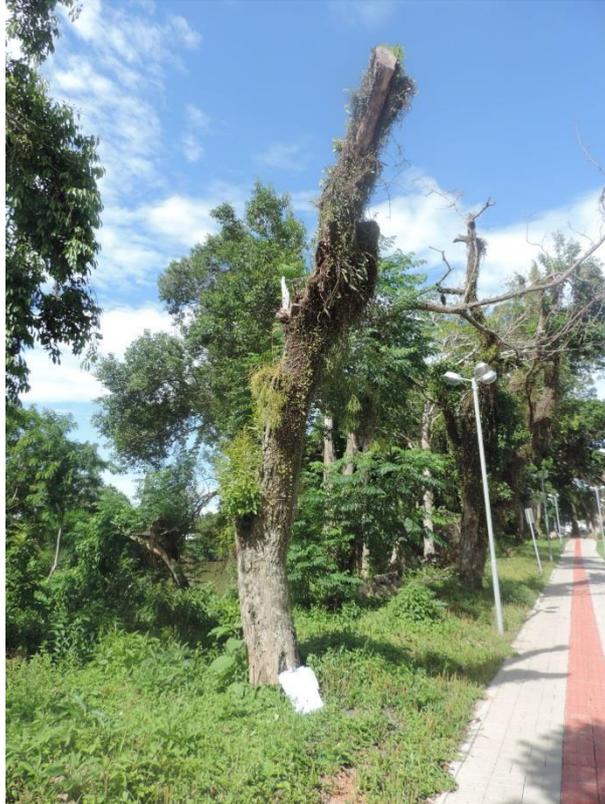
Também foram observadas árvores já mortas ou em avançado estágio de deterioração, sendo por esse motivo não realizada sua identificação. A morte da árvore é considerada uma situação estrutural crítica por causa dos defeitos pré-existentes e devido à rápida decomposição da madeira propiciando maior risco de queda e probabilidade de danos materiais.

Imagem 8: Árvore não identificada em estágio avançado de deterioração.  
Fonte: Equipe Técnica, 2017.

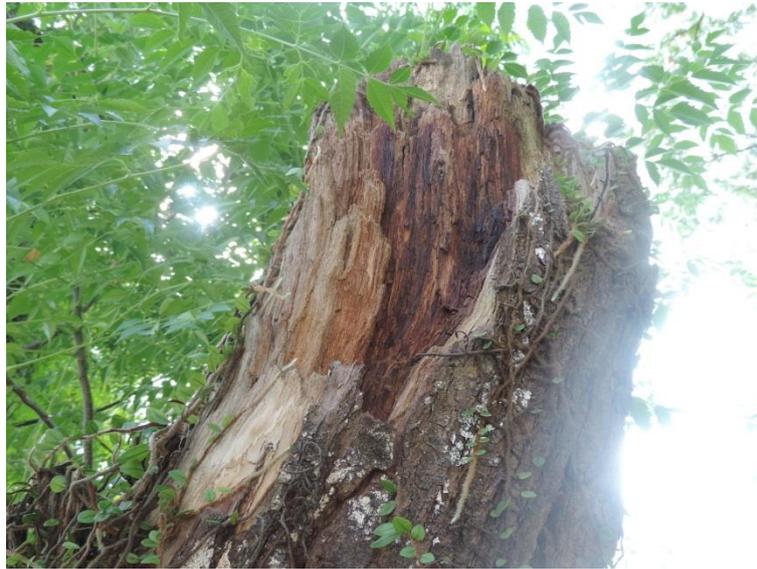
Outra importante constatação deu-se em relação às árvores que sofreram danos devido ao vendaval e outros eventos atmosféricos, tendo parte de seus galhos quebrados, além daquelas que sofreram podas mal conduzidas. Tais ações podem causar lesões tornando o lenho suscetível ao ataque de parasitas que podem causar a morte da árvore.

Imagem 12: Lesão em *Melia azedarach* (cinamomo) causada pelo vento.  
Fonte: Equipe Técnica, 2017.

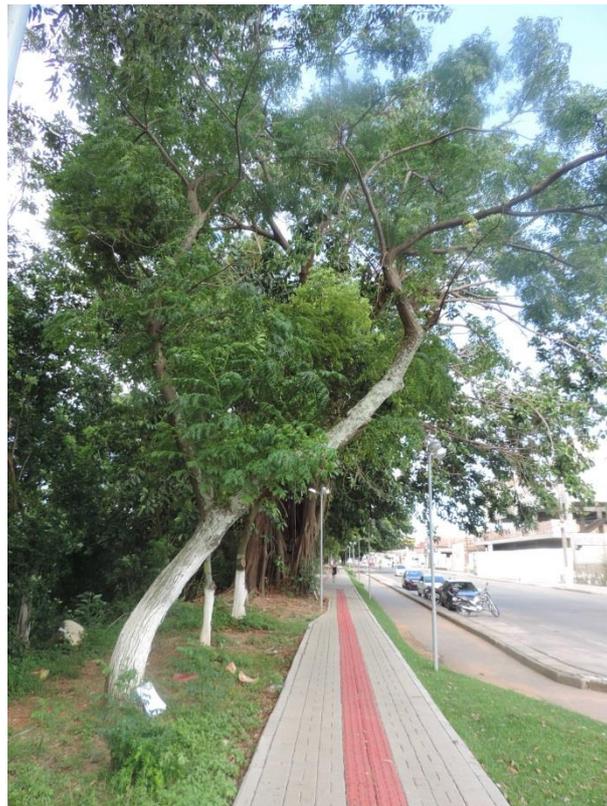
Imagem 13: *Melia azedarach* (cinamomo) com forte inclinação avançando sobre o passeio do Parque Linear – ausência de poda de condução ou resultado de podas mal conduzidas.  
Fonte: Equipe Técnica, 2017.

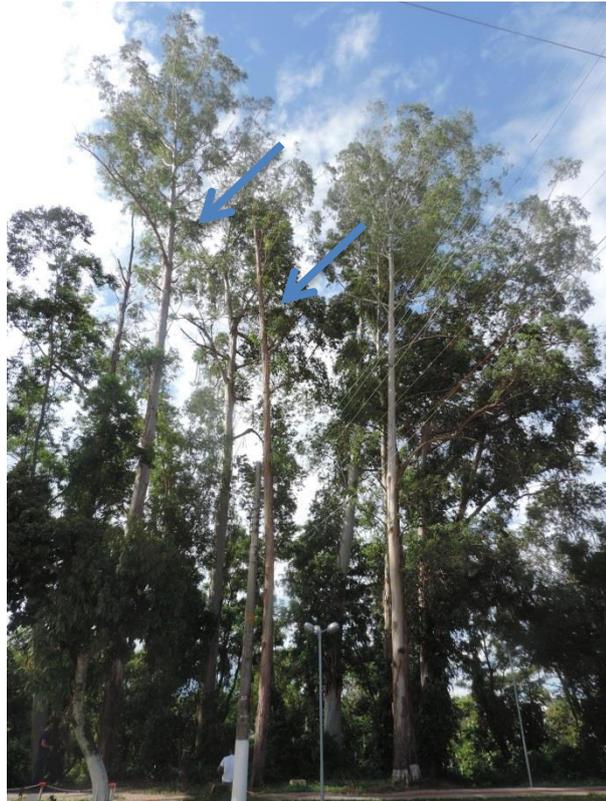
Durante a vistoria foi possível observar que a espécie em tela apresentava-se de forma variada, isoladas ou em grupamentos, fato que sugere que o plantio foi realizado pela população, sem supervisão técnica.

Imagem 16: Grupamento de *Eucalyptus* sp. com destaque para exemplares inclinados próximos ao passeio do Parque Linear.  
Fonte: Equipe técnica, 2017.

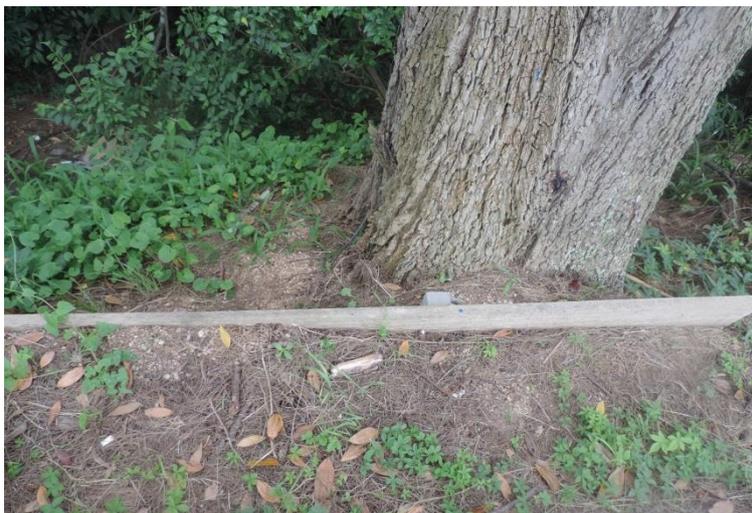
Imagem 19: Serrapilheira – possível ocorrência de alelopatia por *Casuarina* sp. (casuarina) impedindo o desenvolvimento de outras plantas.

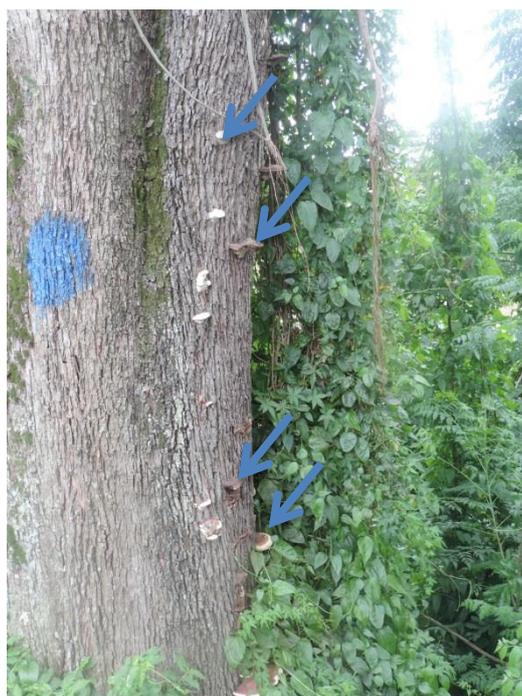
Imagem 20: Ocorrência de fungos apodrecedores em *Casuarina* sp. (casuarina).

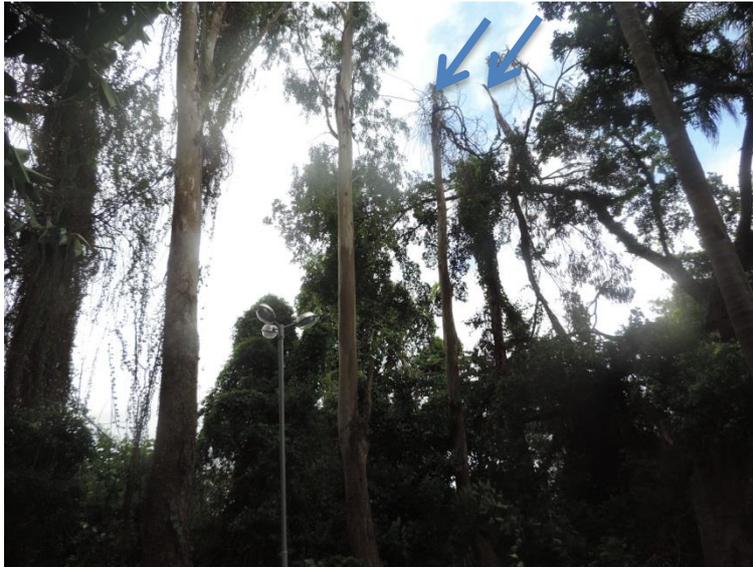
Além da espécie supracitada, também se observou a presença massiva de *Eucalyptus* sp. (eucalipto) de grande porte. Muitos apresentavam galhos quebrados pela ação do vento, além da presença de parasitas.

Imagem 21: Grupamento de *Eucalyptus* sp. (eucalipto) danificados pela ação do vento. Destaque para a proximidade do passeio do Parque Linear.  
Fonte: Equipe técnica, 2017.

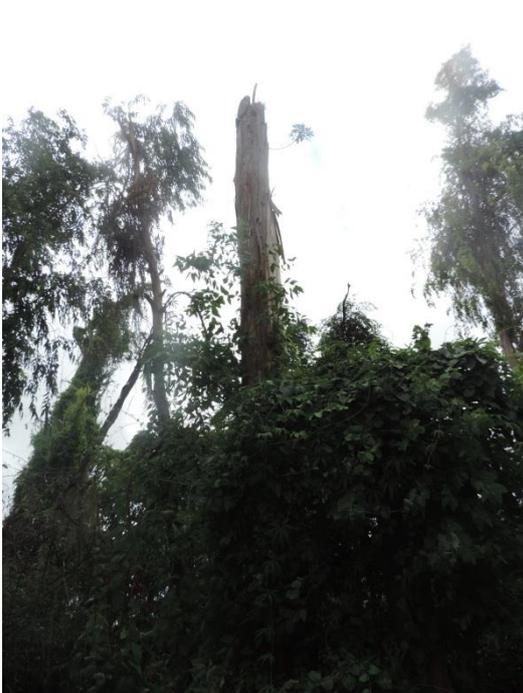
Imagem 22: *Eucalyptus* sp. (eucalipto) quebrado.  
Fonte: Equipe técnica, 2017.

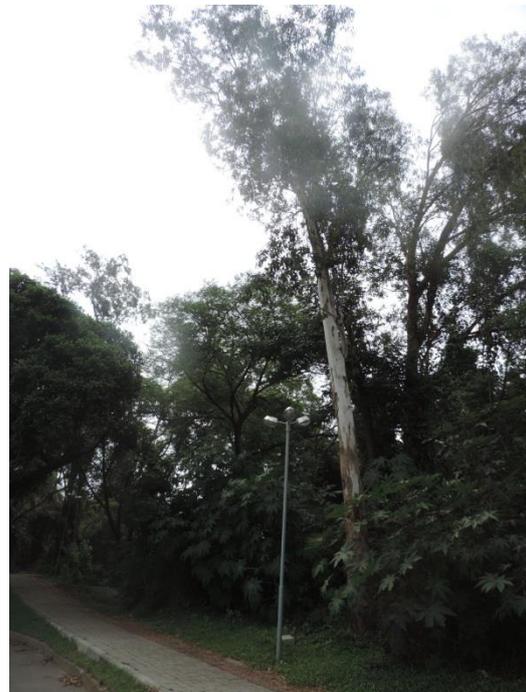
Imagem 23: *Eucalyptus* sp. (eucalipto) curvado sobre o passeio do Parque Linear.  
Fonte: Equipe técnica, 2017.

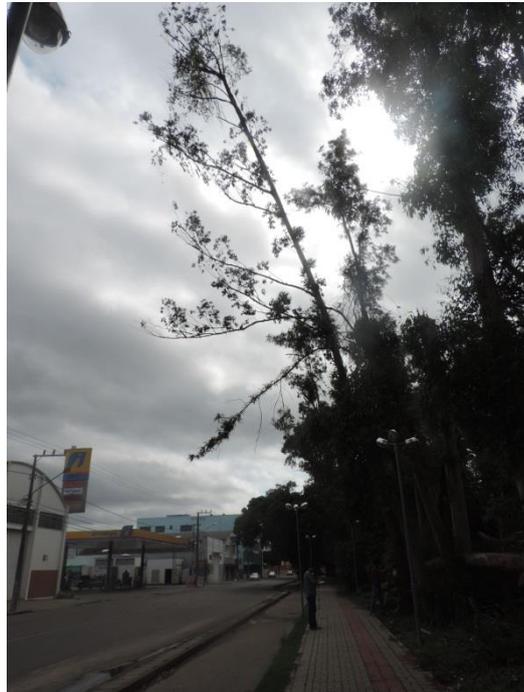
Imagem 24: *Eucalyptus* sp. (eucalipto) inclinado sobre o passeio do Parque Linear.  
Fonte: Equipe técnica, 2017.

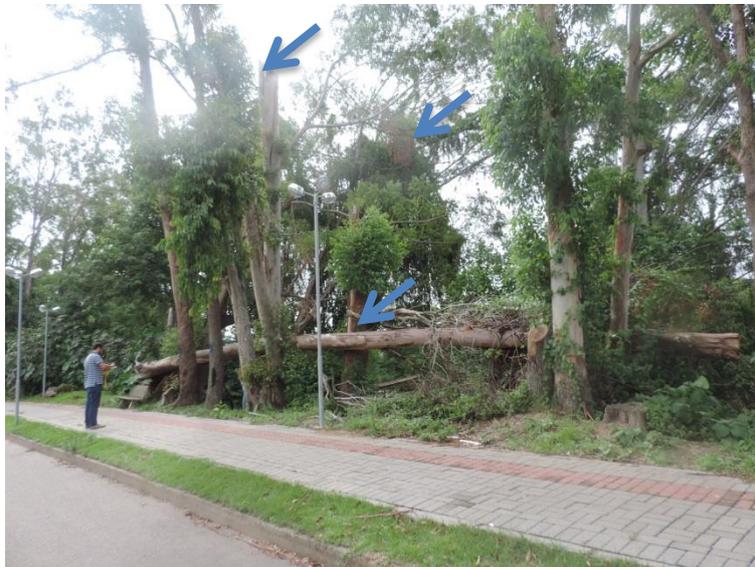
Imagem 25: Grupamento de *Eucalyptus* sp. (eucalipto) no trecho 02 com destaque para um indivíduo arrancado durante o vendaval e galhos quebrados pelo mesmo.  
Fonte: Equipe técnica, 2017.

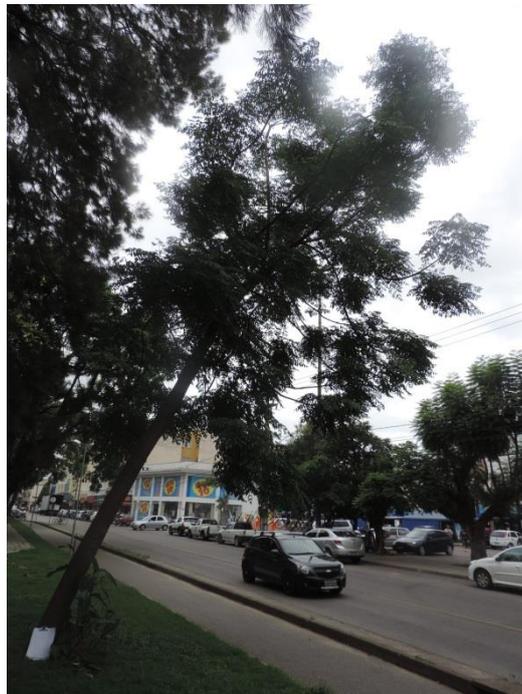
Imagem 26: Exemplar de *Melia azedarach* (cinamomo) curvado sobre a ciclovia e sobre a via.

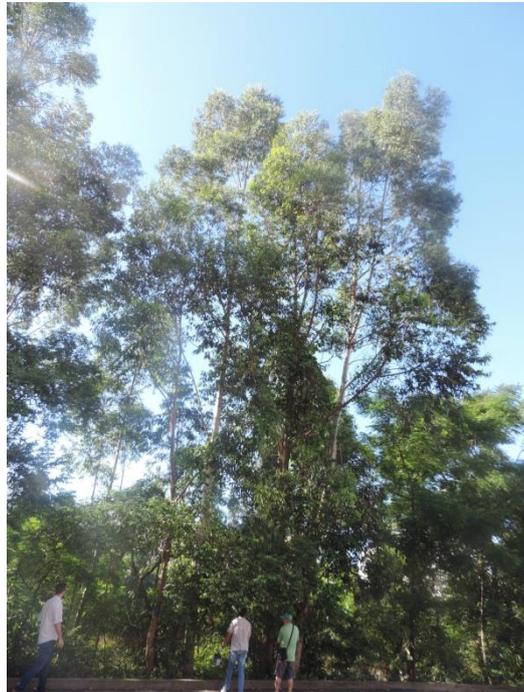
Entre as Pontes Dilney Chaves Cabral e Heriberto Hülse há um grupamento de *Eucalyptus* sp. (eucalipto), o qual já foi alvo de vistoria pela Secretaria de Proteção e Defesa Civil em 15/07/16. Constatou-se risco, pois as árvores estão locadas sobre o topo de um talude erodido e vulnerável. De posse de tal documento, a FUNAT emitiu a Autorização de Corte – AuC nº 076/2016, porém, em vistoria percebeu-se que a supressão não foi realizada.

Imagem 28: Grupamento de *Eucalyptus* sp. (eucalipto) de grande porte sobre o talude erodido.

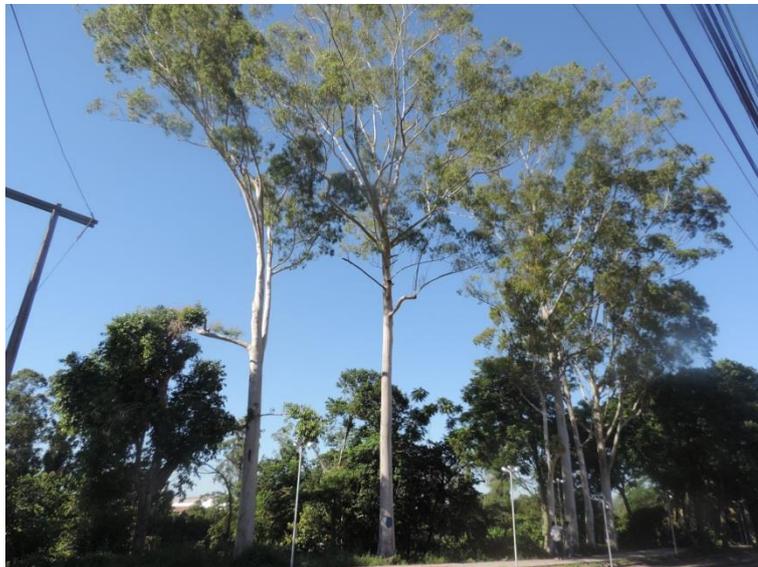
Imagem 29: Grupamento de *Eucalyptus* sp. (eucalipto) de grande porte com destaque para exemplares próximos ao passeio do Parque Linear.

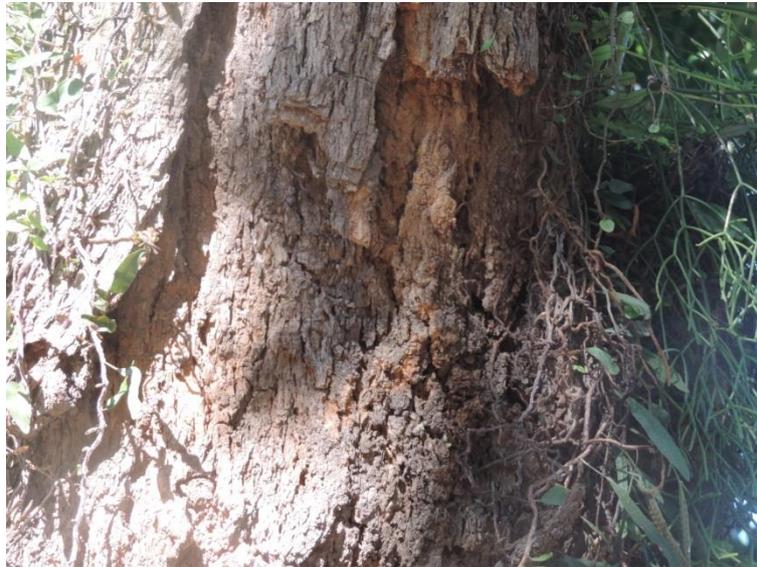
Observaram-se três (03) exemplares de *Jacaranda mimosifolia* (jacarandá) que, apesar de serem árvores frondosas e com bela floração, apresentam-se muito danificadas com estado fitossanitário comprometido, possivelmente, pela execução de podas mal conduzidas que afetaram sua estrutura, além da presença de cupins.

Imagem 30: Danos provocados por cupins em um exemplar de *Jacaranda mimosifolia* (jacarandá).

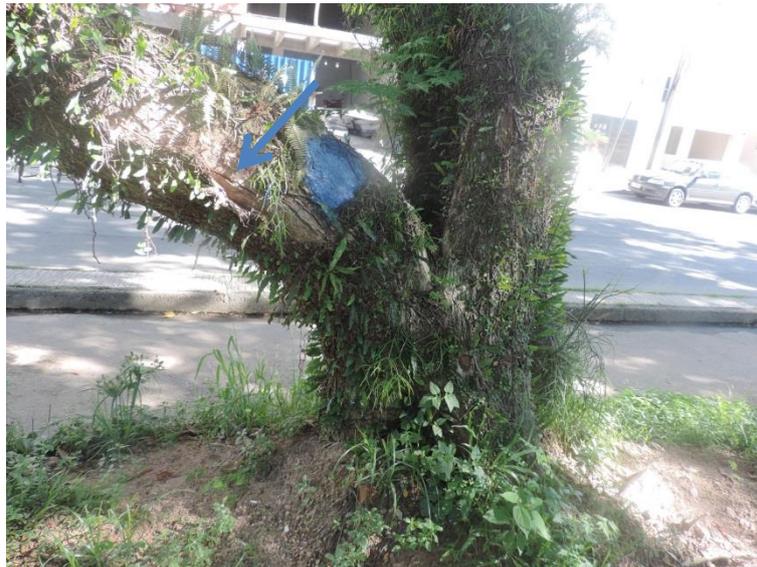
Imagem 31: *Jacaranda mimosifolia* (jacarandá) – rachaduras no tronco.

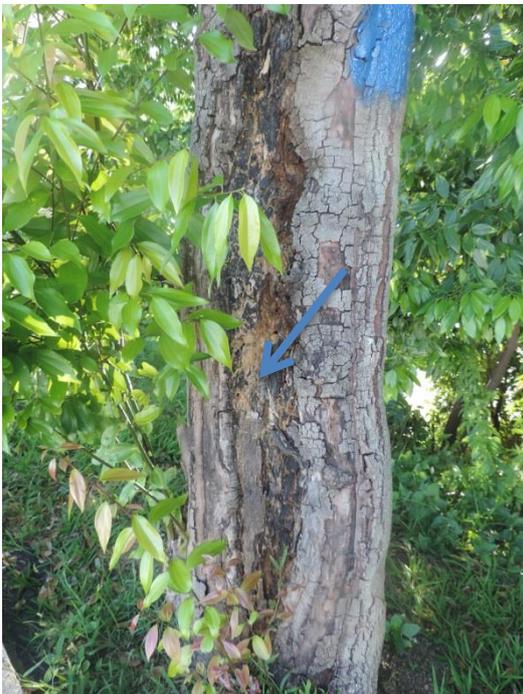
Na árvore foram observadas lesões causadas possivelmente por cupins e também vestígios da execução de podas, sendo que essas podem ter influenciando na deterioração do exemplar, uma vez que facilitam a entrada de patógenos.

Imagem 34: Lesões em *Nectandra* sp. (canelinha).

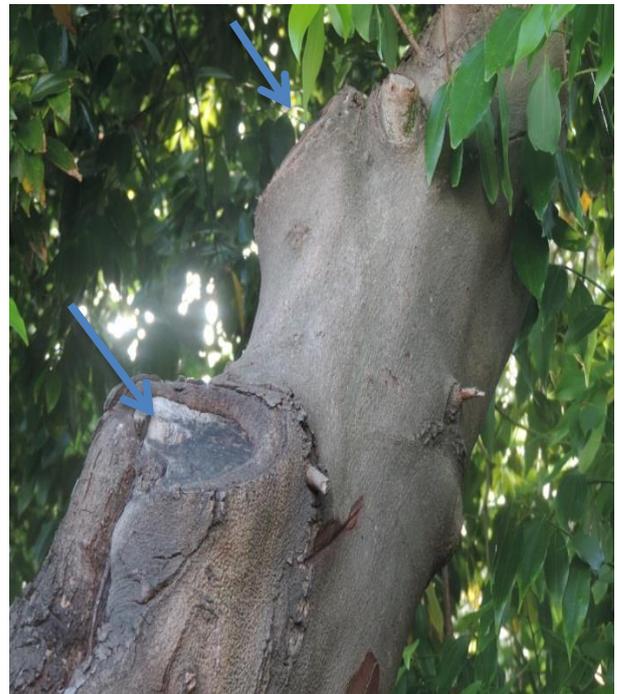
Imagem 35: Cicatrizes devido a realização de podas em *Nectandra* sp. (canelinha).

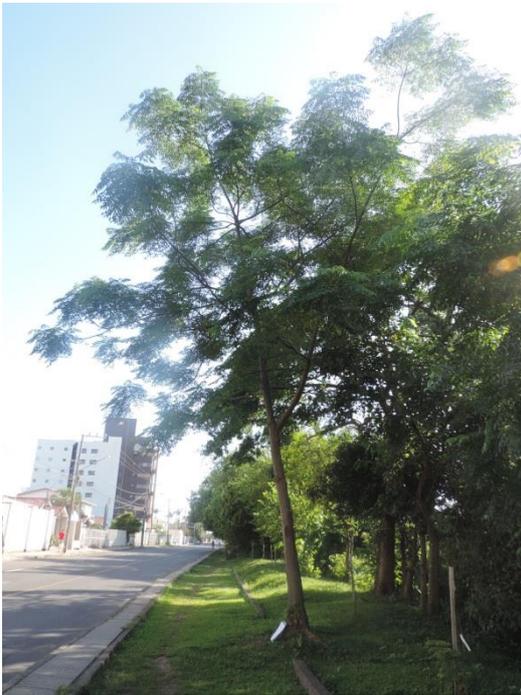
Imagem 35: Indivíduo jovem de *Melia azedarach* (cinamomo) inclinado sobre a ciclovia.

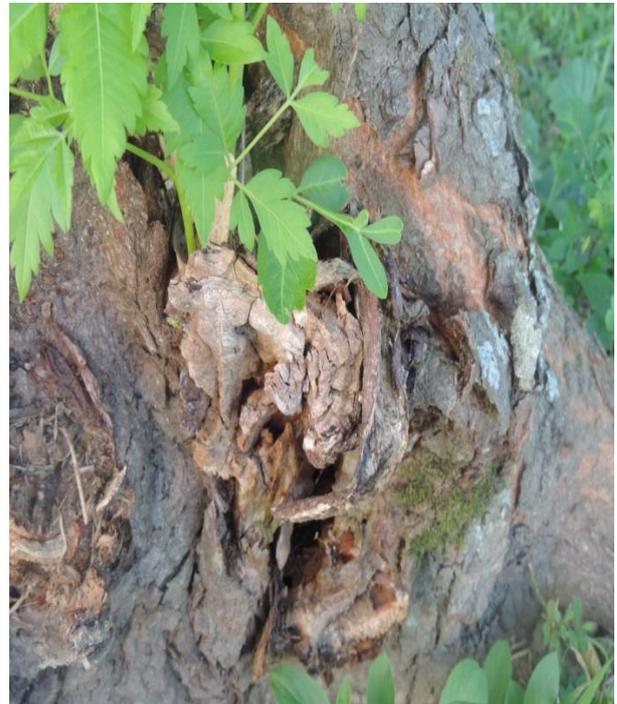
Imagem 36: Lesão próxima a raiz de *Melia azedarach* (cinamomo).

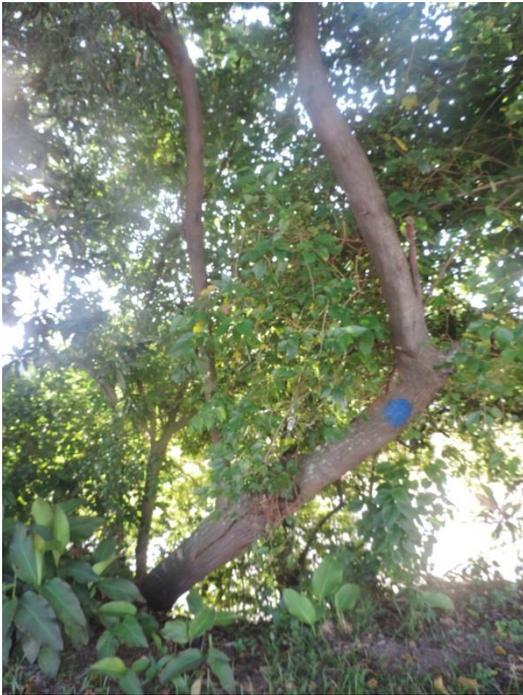
Imagem 37: *Melia azedarach* (cinamomo) no topo do talude inclinado sobre a margem.  
Fonte: Equipe Técnica, 2017.

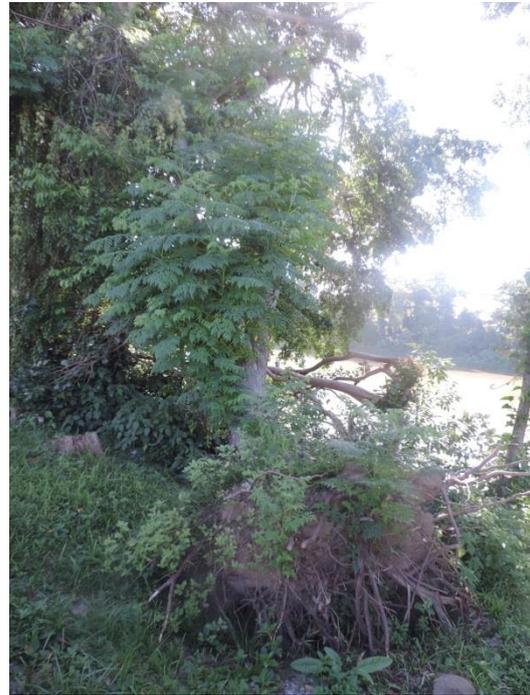
Imagem 38: *Melia azedarach* (cinamomo) arrancado pelo vendaval em 16/10/16. .  
Fonte: Equipe Técnica, 2017.

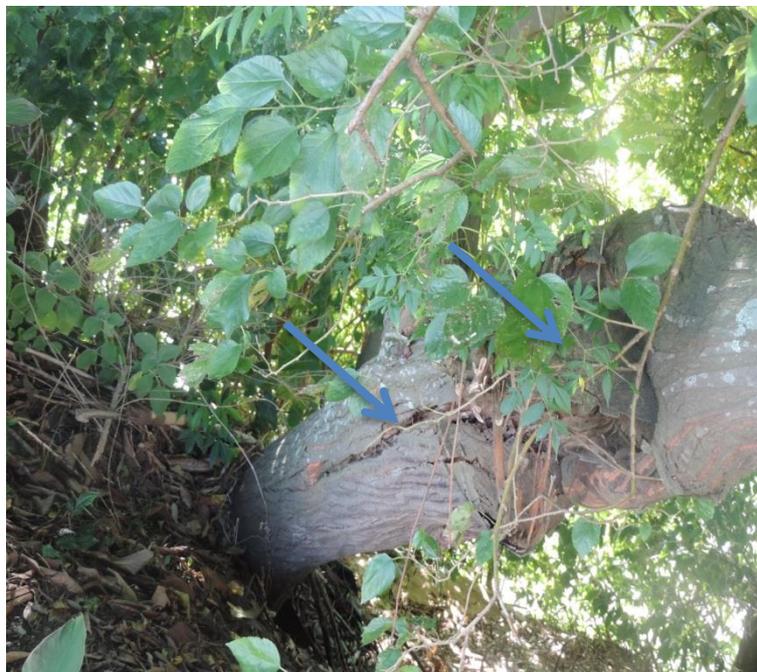
Imagem 39: Lesão no tronco de *Melia azedarach* (cinamomo).  
Fonte: Equipe Técnica, 2017.

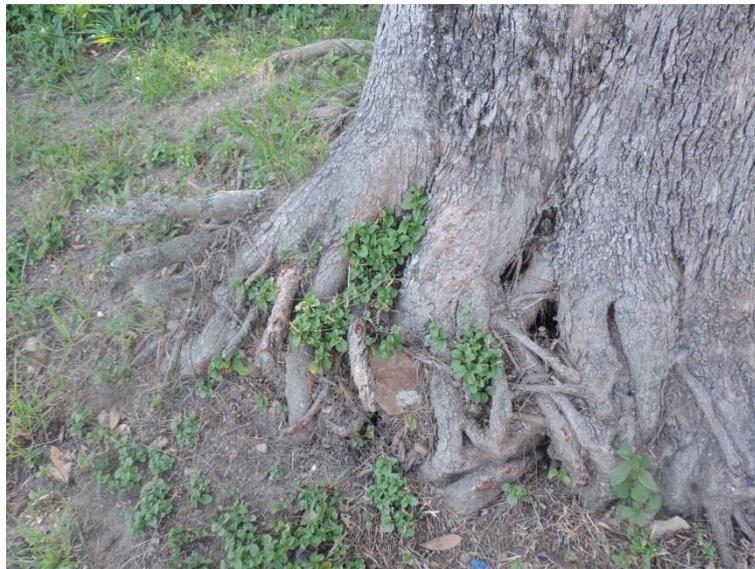
Imagem 40: Poda de raiz em *Casuarina* sp. (casuarina).  
Fonte: Equipe Técnica, 2017.

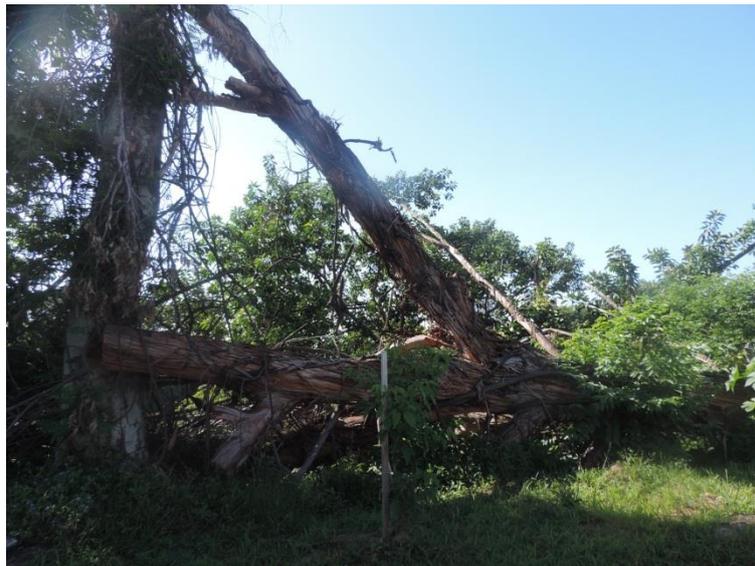
Imagem 41: *Eucalyptus* sp. (eucalipto) arrancado pelo vendaval em 16/10/16.  
Fonte: Equipe Técnica, 2017.

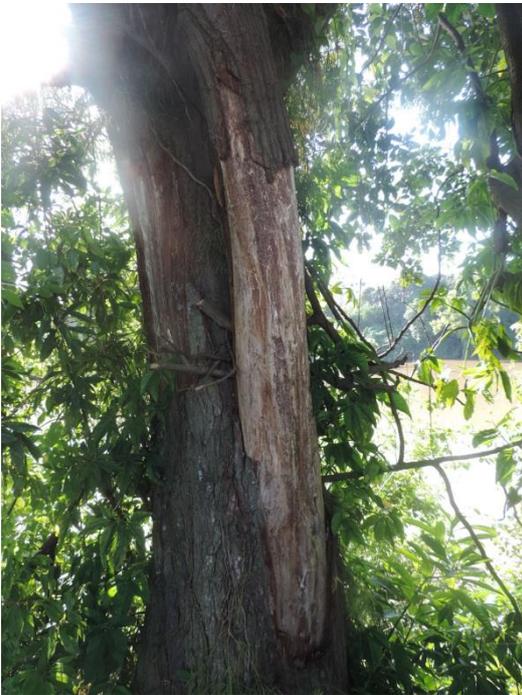
Imagem 42: Possível tentativa de realizar o anel de Malpighi.  
Fonte: Equipe Técnica, 2017.

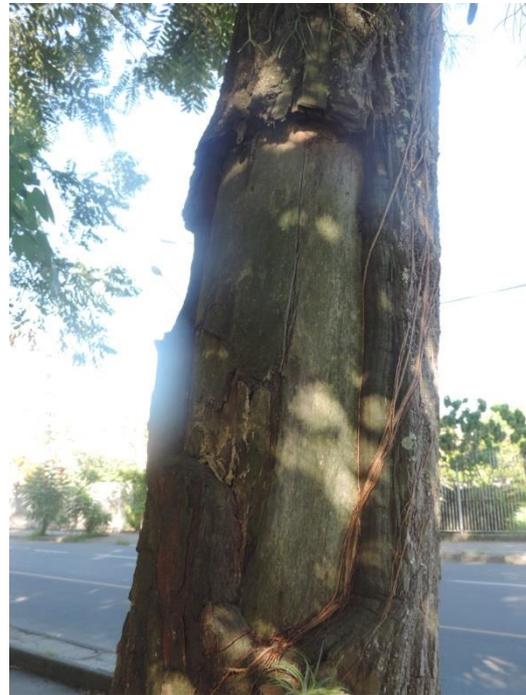
Imagem 43: Possível tentativa de realizar o anel de Malpighi.  
Fonte: Equipe Técnica, 2017.

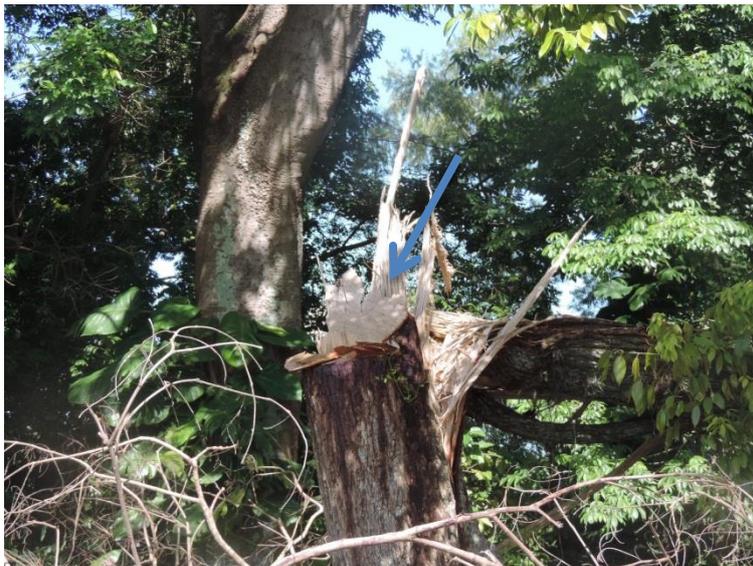
Imagem 48: Exemplar de *Eucalyptus* sp. (eucalipto) quebrado durante o vendaval do dia 16/10/16.  
Fonte: Equipe Técnica, 2017.

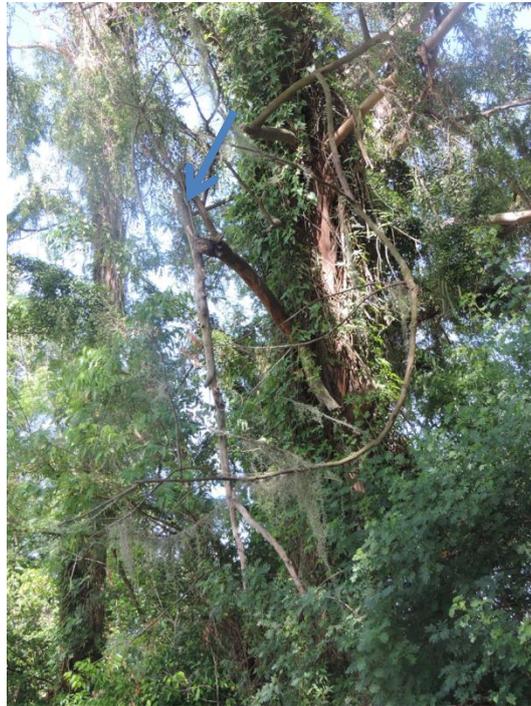
Imagem 49: Galhos quebrados em *Eucalyptus* sp. (eucalipto) durante o vendaval do dia 16/10/16.

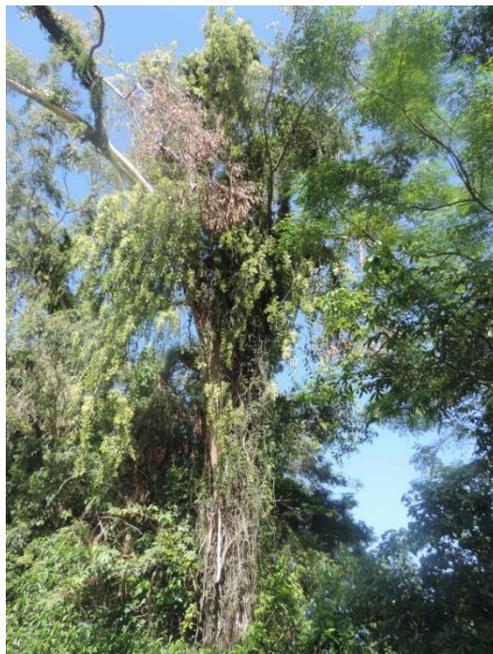
No grupamento em questão, grande parte dos indivíduos está parasitada por *Struthanthus flexicaulis* (erva-de-passarinho) que, conforme já mencionado, pode causar a morte do vegetal.

Imagem 50: *Eucalyptus* sp. (eucalipto) parasitado por *Struthanthus flexicaulis* (erva-de-passarinho).

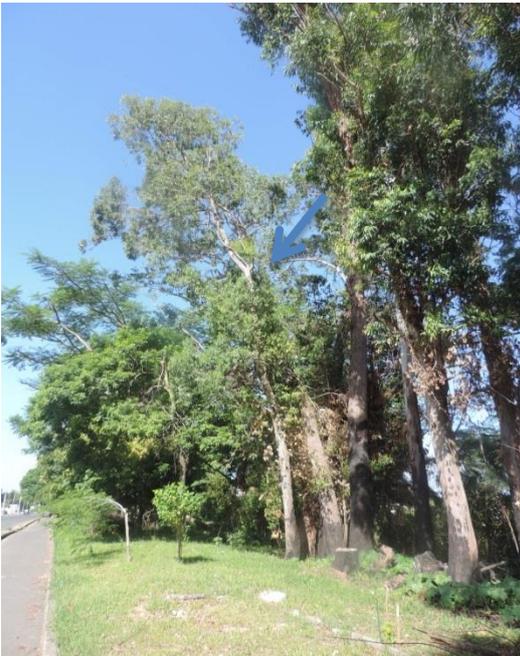
Também foram observados exemplares curvados e inclinados, fato que pode facilitar sua queda sob a ação de ventos.

Imagem 51: *Eucalyptus* sp. (eucalipto) inclinado.

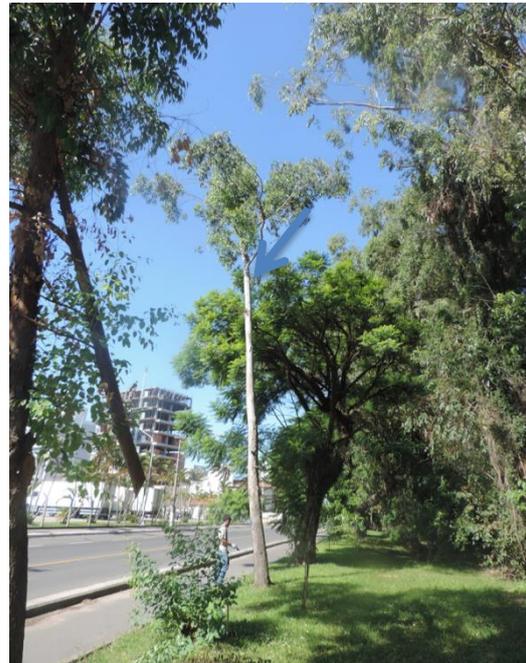
Imagem 52: *Eucalyptus* sp. (eucalipto) inclinado sobre a ciclovia.

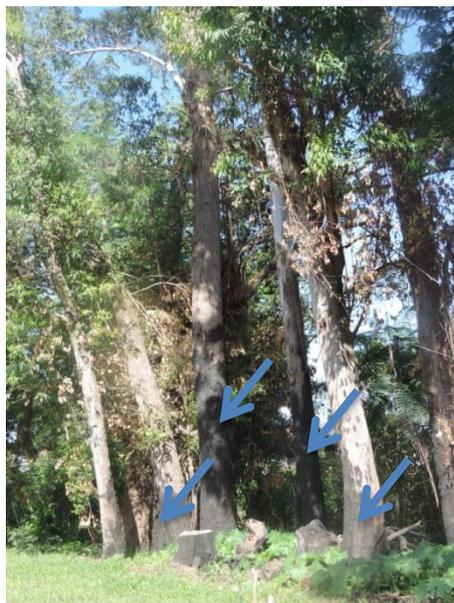
Imagem 53: *Eucalyptus* sp. (eucalipto) com vestígios de queimada.

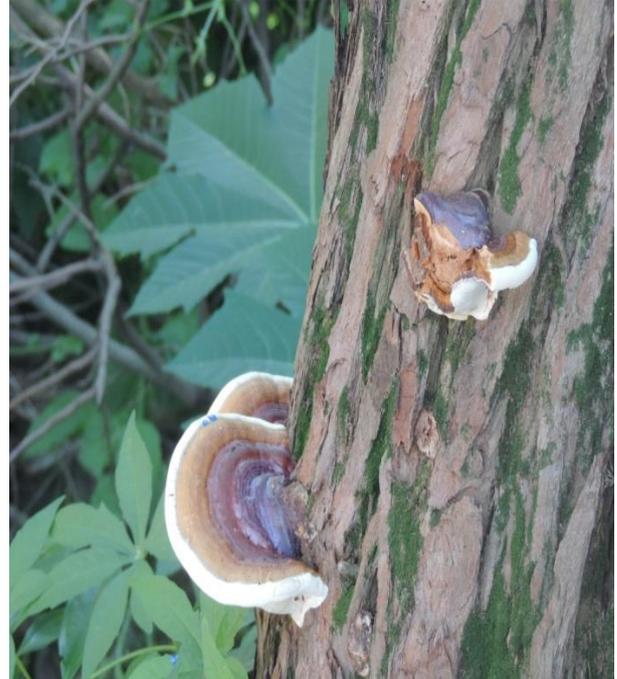
Imagem 55: Fungos apodrecedores.  
Fonte: Equipe Técnica, 2017.

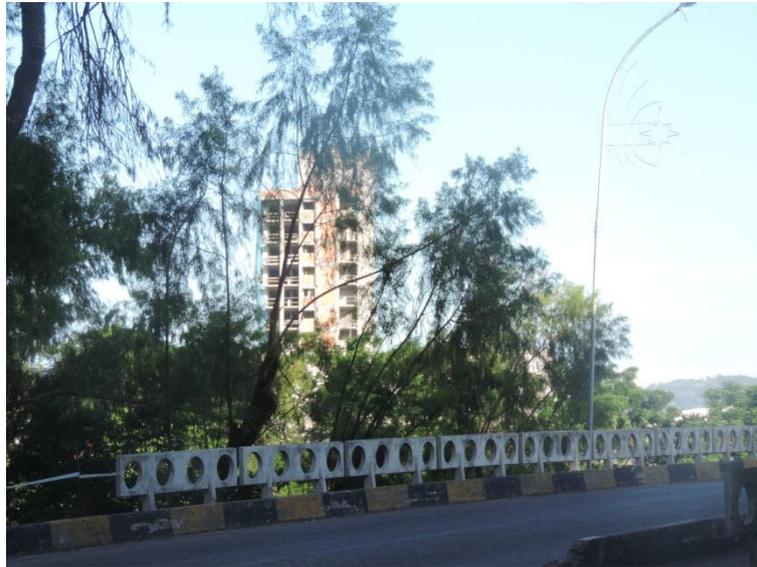
Observaram-se a existência de dois (02) exemplares de *Salix* sp. (salgueiro-chorão) que, embora não apresentem alterações em seu estado fitossanitário, localizam-se muito próximos a Ponte Dilney Chaves Cabral. A queda eventual poderá ocasionar danos na ponte, nos veículos e pedestres que ali circulam.

Imagem 57: *Salix* sp. (salgueiro-chorão) localizado muito próximo à ponte.  
Fonte: Equipe Técnica, 2017.

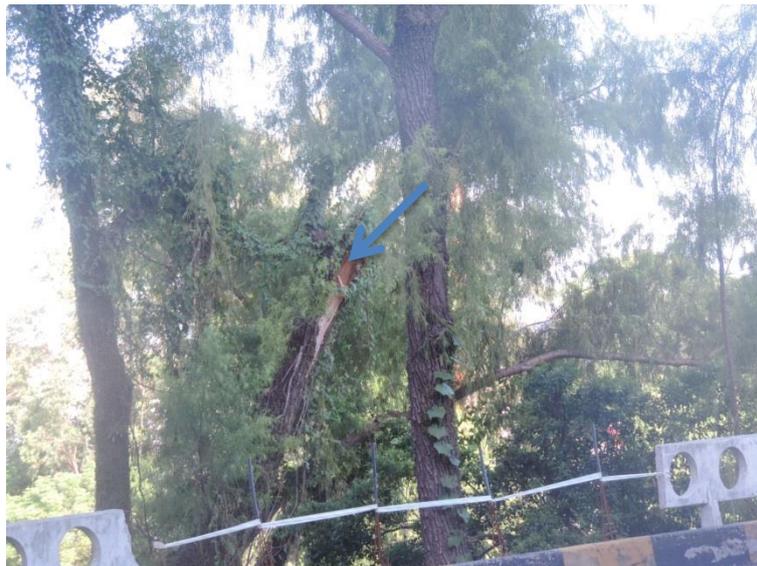
Imagem 58: Tronco quebrado de espécie não identificada – dano causado pelo vendaval de 16/10/16.  
Fonte: Equipe Técnica, 2017.

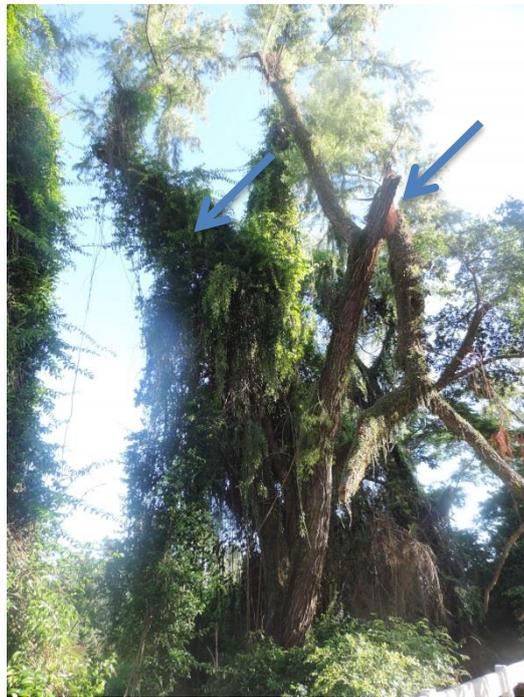
Imagem 59: Galho quebrado de *Salix* sp. (salgueiro-chorão) – dano causado pelo vendaval de 16/10/16. Presença do parasita *Struthanthus flexicaulis* (erva-de-passarinho).  
Fonte: Equipe Técnica, 2017.

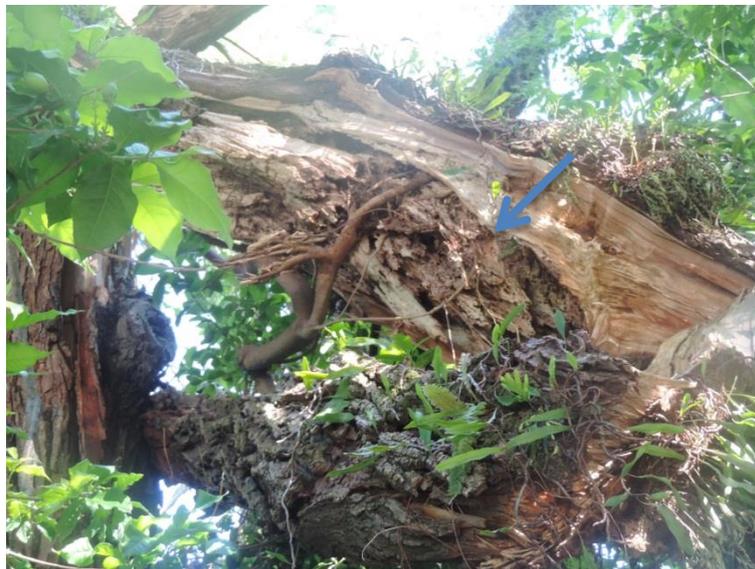
Imagem 60: Lesão em *Salix* sp. (salgueiro-chorão).  
Fonte: Equipe Técnica, 2017.
