**Município  
de Tubarão**

**ANÁLISE DE ESTABILIDADE DE TALUDE DE SOLO  
DEQUE BEIRA RIO  
RUA LAURO MULLER  
TUBARÃO – SC.**

**MAIO DE 2020**

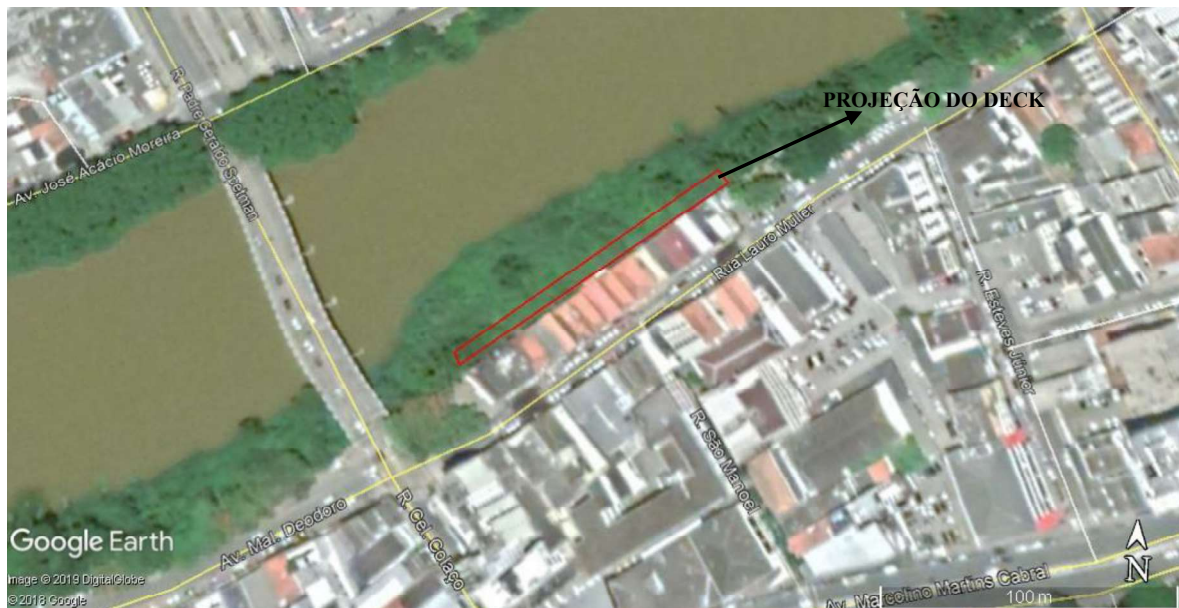
Figura 1.1 - Imagem aérea da área de destinada a implantação do Deck.

O presente relatório geotécnico tem por objetivo apresentar os resultados da Análise de Estabilidade do talude de solo, situado na Rua Lauro Müller, as margens do Rio Tubarão, no município de Tubarão - SC (Figura 1.1). Na crista do mesmo será implantado o Deque Beira Rio.
