LAUDO DE VISTORIA TÉCNICA

SOLICITANTE	Coordenadoria Municipal de Defesa Civil
OBJETO	Ponte de Madeira do Caruru
LOCAL	Estrada Geral do Caruru, Bairro São Martinho
FINALIDADE DO LAUDO	Inspeção e Avaliação de Estrutura
DATA-BASE	26/04/2022.

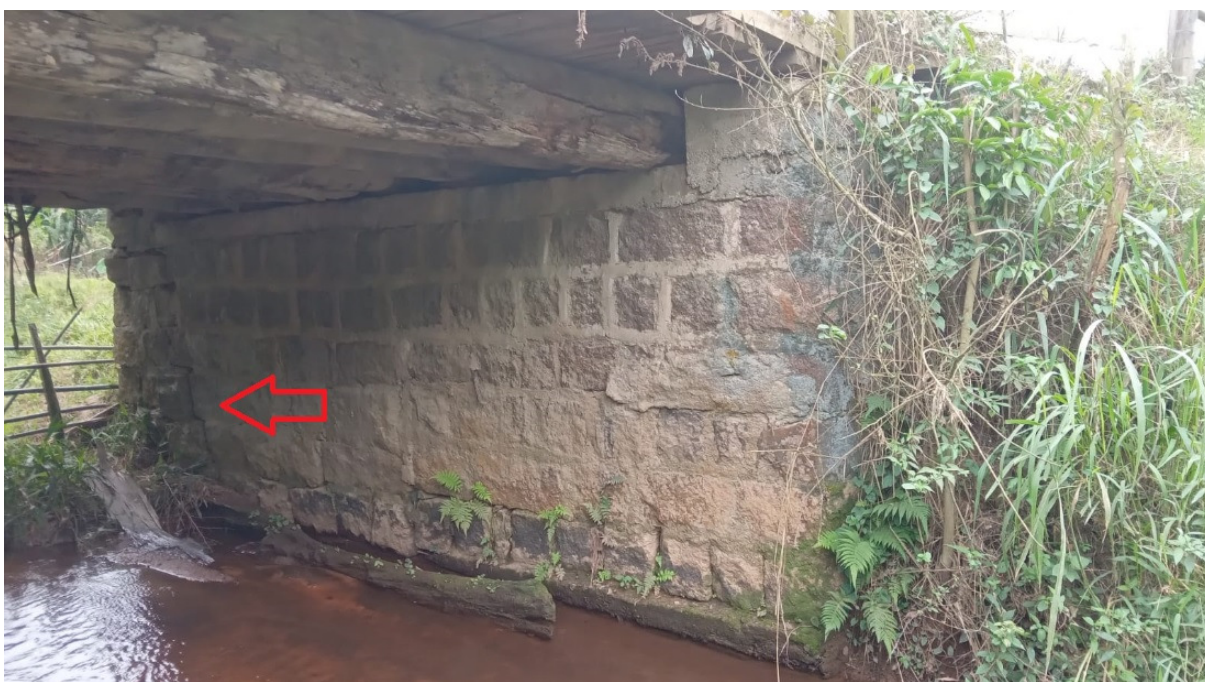
Infraestrutura: Na cabeceira oeste, é possível observar rachaduras e fendas estruturais provenientes da velocidade das águas de enxurradas, onde mediante a geografia do terreno em que se situa a ponte, o qual possui uma angulação de aproximadamente 30°, ocorrendo

direcionamento dos sentidos das águas a esta cabeceira, ocasionando uma linha de cisalhamento entre os blocos de pedra, indicando o rompimento da estrutura, conforme Imagens 01 e 02.

Imagem 1 – Linha de cisalhamento na estrutura da cabeceira.

Pela avaliação, embora superficial e apenas visualmente, pode-se concluir que a situação é de risco, sendo necessário a imediata intervenção para reparo e/ou substituição das estruturas das cabeceiras em pedra, assim como a parte estrutural em madeira. Indica-se, conforme avaliação in loco, a substituição por kit de transposição no padrão fornecido pela Defesa Civil do Estado de Santa Catarina.

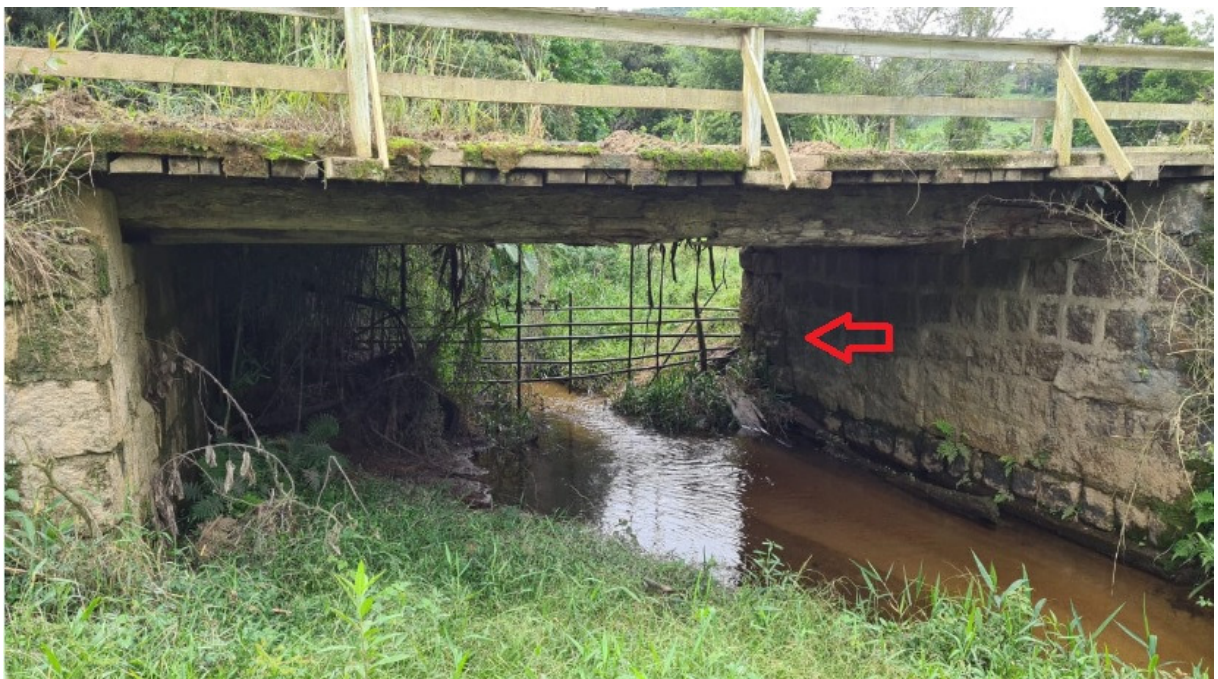
Imagem 2 – Vista da estrutura da ponte e linha de cisalhamento da estrutura

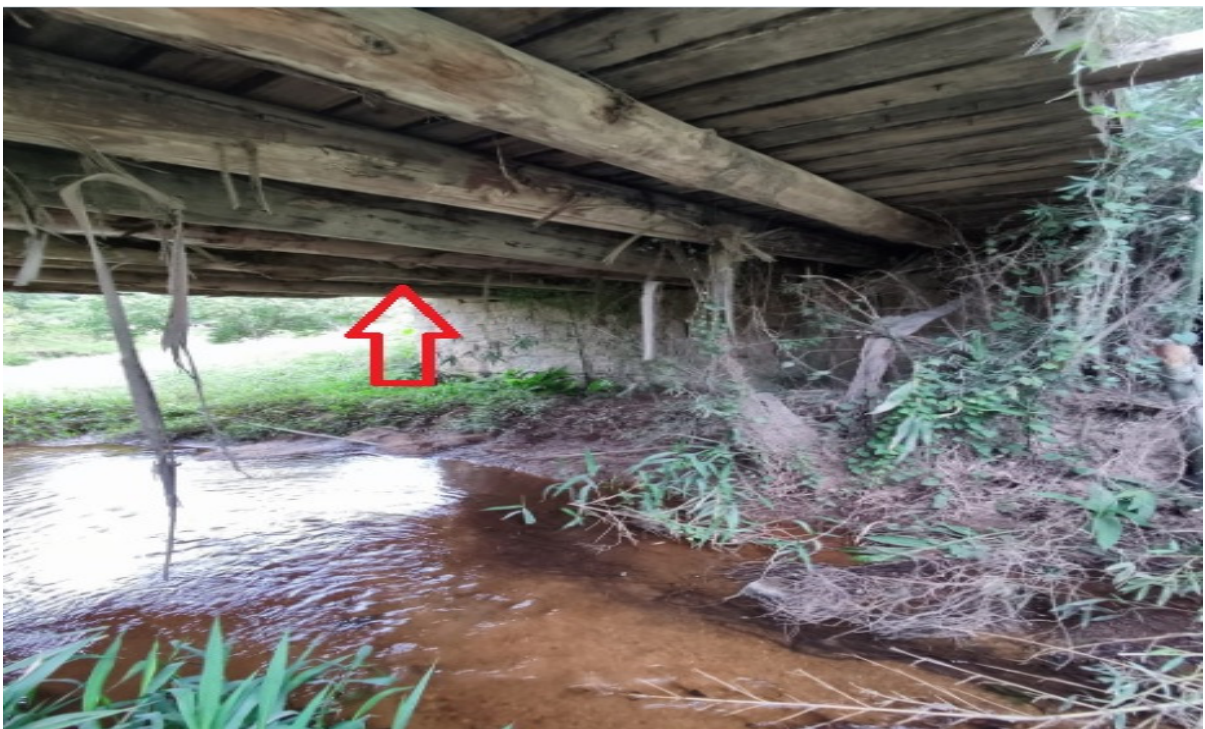
Quanto a superestrutura, pode ser observado o desgaste das longarinas de madeira em função da umidade e pelo crescimento de tráfego pesado na localidade em função do escoamento de mercadorias dos produtores e comerciantes locais. Pelo fato de que a estrutura de madeira não ser tratada, a mesma apresenta um rápido processo de apodrecimento, causando riscos aos usuários locais da estrutura.

Imagem 3 – Apodrecimento de longarinas de madeira
