# DIAGNÓSTICO DE VEGETAÇÃO

Diagnóstico da vegetação arbórea localizados na área central do município de  
Tubarão nas margens do Rio Tubarão

Tubarão, 2017

**Prefeitura  
de Tubarão**

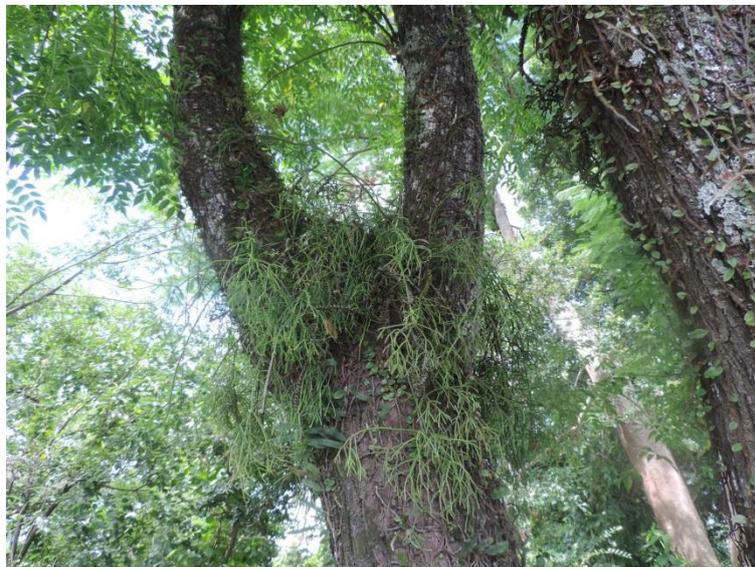
Grande parte das árvores observadas apresentavam espécies epífitas não parasitas, com destaque para as espécies: *Microgramma vacciniifolia* (cipó-cabeludo), *Rhipsalis cereuscula* (cacto macarrão), *Syngonium vellozianum* (singônio) além de orquídeas e bromélias de espécies diversas. Assim, sua presença não foi considerada no presente diagnóstico.

Imagem 9: Epífitas - *Microgramma vacciniifolia* (cipó-cabeludo) e *Rhipsalis cereuscula* (cacto-macarrão).  
Fonte: Equipe Técnica, 2017.

Caso a supressão for realizada, é elementar que as epífitas nativas sejam transplantadas para outros indivíduos.

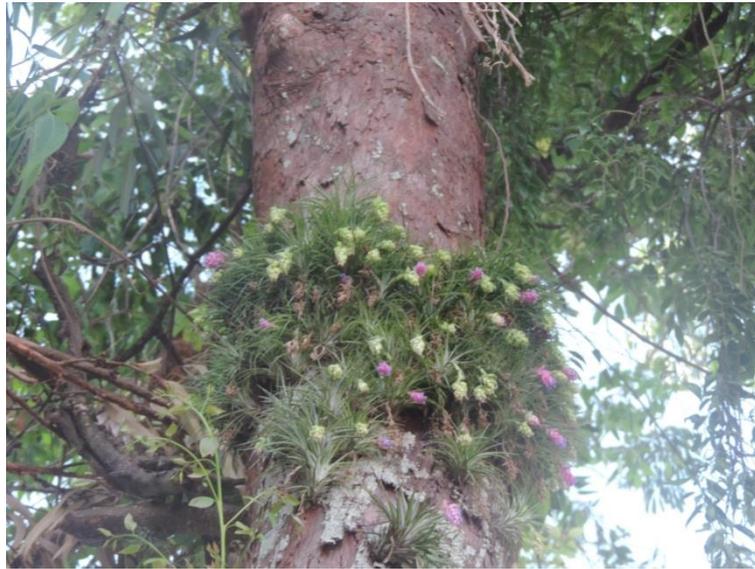
Imagem 10: Epífita – *Tillandsia* sp. (cravo-do-mato).  
Fonte: Equipe Técnica, 2017.

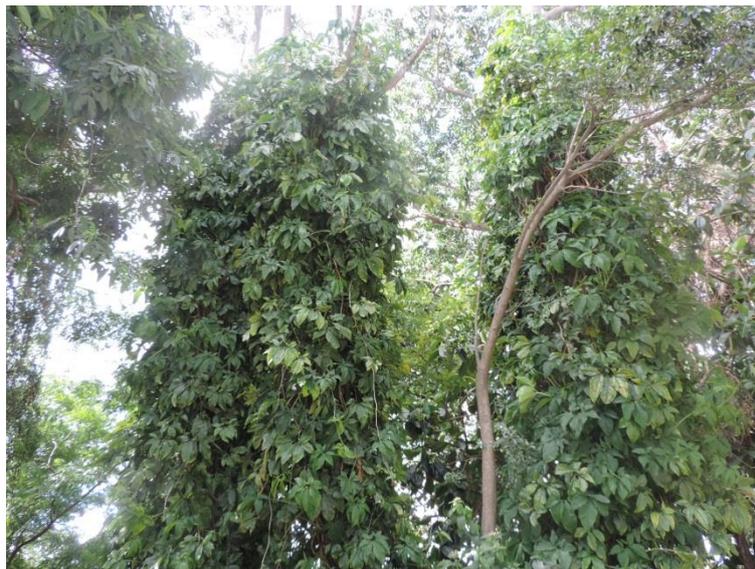
Imagem 11: Epífita – *Syngonium vellozianum* (singônio).  
Fonte: Equipe Técnica, 2017.

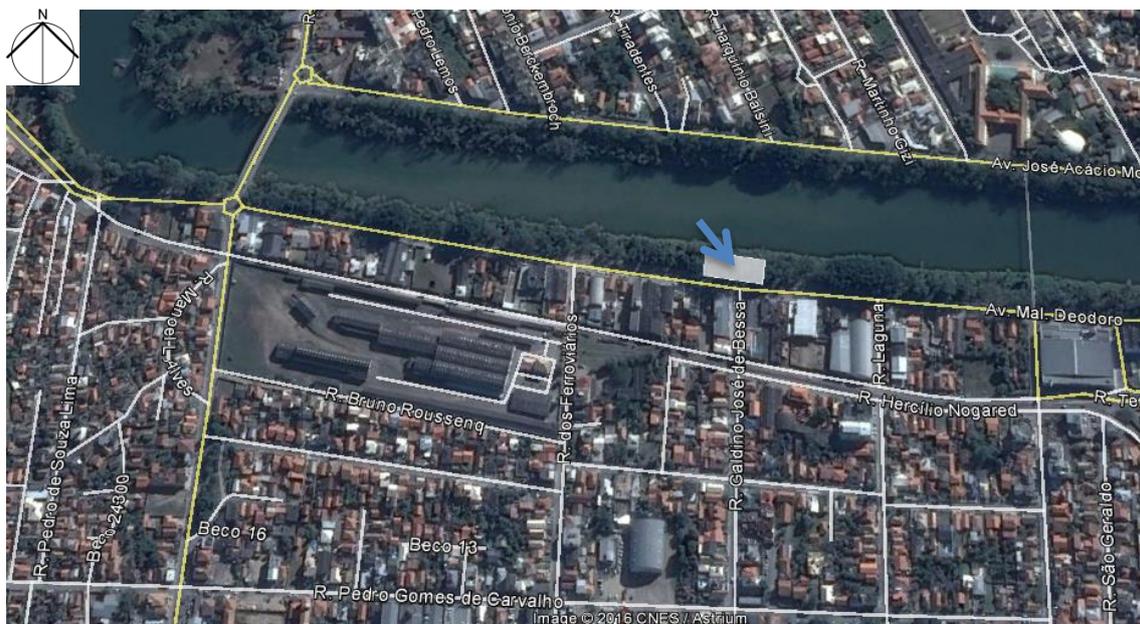
A situação mais crítica encontrada nesse trecho foi a presença massiva de exemplares de *Eucalyptus* sp. (eucalipto). A designação “eucalipto” corresponde as

Imagem 14: Trecho com grande quantidade de *Eucalyptus* sp. (eucalipto) – trecho 01.  
Fonte: Google Earth (adaptado).

Cabe salientar que a Resolução CONSEMA n° 08 de 2012 considera a espécie em tela como invasora de áreas degradadas de Floresta Ombrófila Mista. A espécie torna-se dominante sobre as nativas, impedindo a sucessão das mesmas.

Durante o vendaval ocorrido em 16 de outubro de 2016, foram observados muitos exemplares da espécie sofram danos, sendo inclusive arrancados, como aquele que ocasionou o acidente com vítima fatal já comentado.

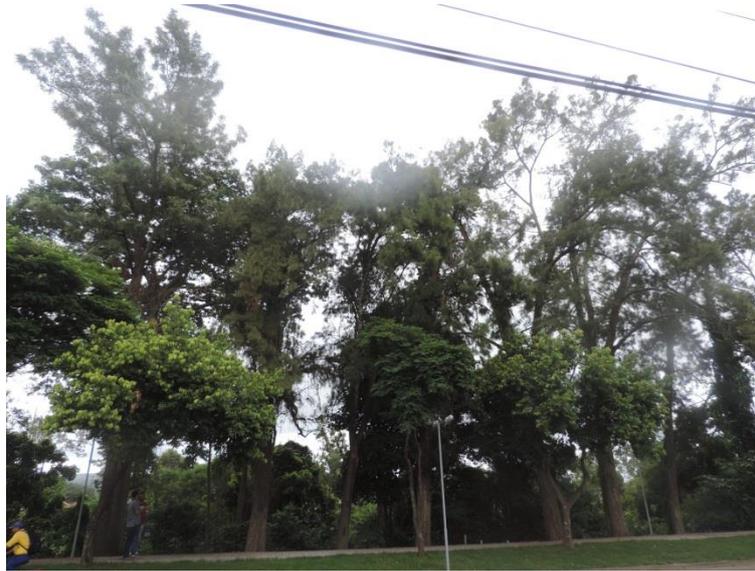
Nesse trecho dar-se-á destaque as árvores do gênero *Casuarina* sp. de grande porte que formam um grupamento contendo vinte e um (21) exemplares.

Imagem 18: Grupamento de *Casuarina* sp. (fundos).  
Fonte: Equipe técnica, 2017.

A *Casuarina* sp. (casuarina) é uma planta originária Austrália, foi trazida como ornamental e utilizada na fixação de dunas e como quebra-vento nas zonas litorâneas. Pode atingir até 45 metros de altura e é considerada invasora pela Resolução CONSEMA nº 08 de 2012 no estado de Santa Catarina. Iniciou sua invasão devido à imensa produção de sementes aladas. Os autores Zimmermann e Andrade (2013) consideram-na uma das espécies arbóreas com maior potencial invasor do mundo.

Sua polinização é por anemofilia, com intensa produção de pólen e a dispersão de suas sementes ocorre por anemocoria. É considerada agressiva, extremamente competitiva e alelopática, exterminando a vegetação sob sua copa.

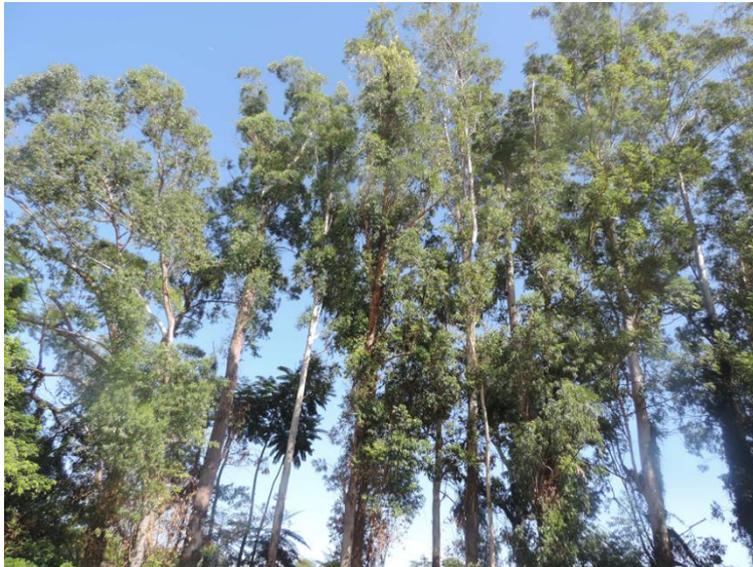
O trecho destaca-se pela presença de muitos exemplares de *Eucalyptus* sp. (eucalipto) e aquele que apresentou queda de árvores após o vendaval de outubro de 2016.

Imagem 47: Grupamento de indivíduos de grande porte de *Eucalyptus* sp. (eucalipto).  
Fonte: Equipe Técnica, 2017.

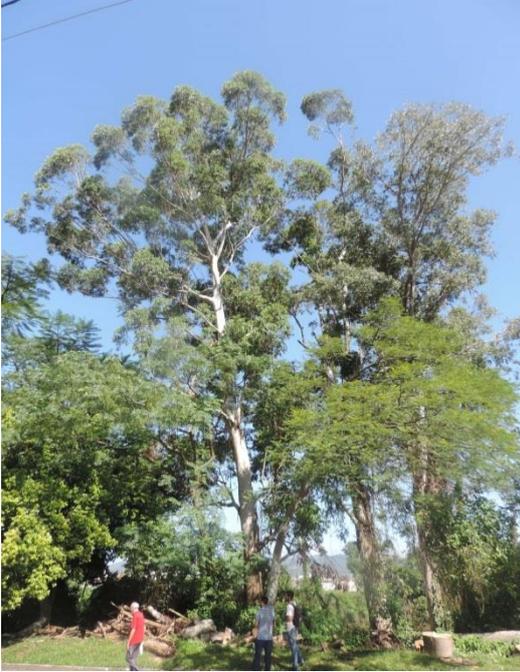
Imagem 54: Exemplares de *Eucalyptus* sp. (eucalipto) ao longo do trecho 05.  
Fonte: Equipe Técnica, 2017.
